**Neubau Kinderkrippe  
Lattenbergstraße - Fl. Nr. 314/1  
Gemeinde Piding**

**Baugrundverhältnisse und Bodenkennwerte,  
Gründungsempfehlung**

Dr. Stefan Kellerbauer  
Geologie und Geotechnik  
Alte Berchtesgadener Straße 60  
D - 83487 Marktschellenberg

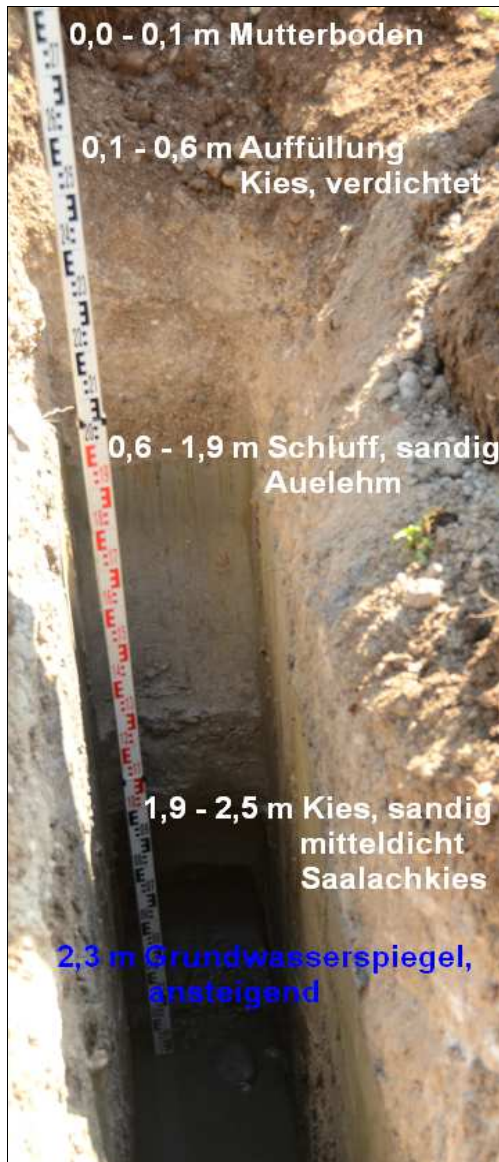
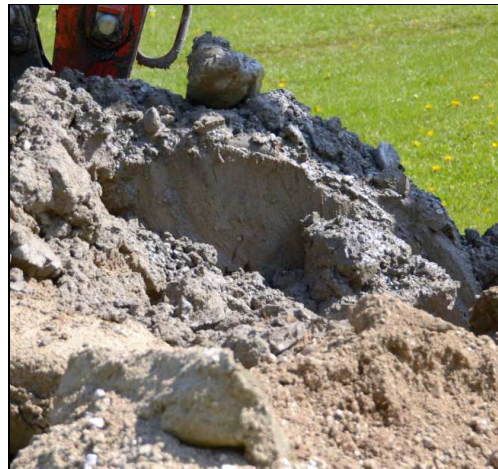
Abbildung 6: Foto Bodenaufschluss Schurf Nr. 1 mit Benennung der angetroffenen Bodenschichten

Im Schurf 1 wurde unter dem Mutterboden bis in 0,6 m tiefe Auffüllung aus kies zur Befestigung des Geländes angetroffen.

Von 0,6 bis 1,9 m steht sandiger Schluff an. Der bindige Boden weist eine weiche Konsistenz auf. Es handelt sich um Auelehm.

Von 1,9 bis ca. 2,5 m steht sandiger Kies an. Der Kies enthält viele Kristallingerölle. Es handelt sich nach dem Gesteinsbestand um Saalackkies.

Es erfolgte bei 2,3 m ein Zutritt von leicht gespanntem Grundwasser, welches allmählich anstieg. ,Die Lagerungsdichte kann unter Wasser nicht abgeschätzt werden.

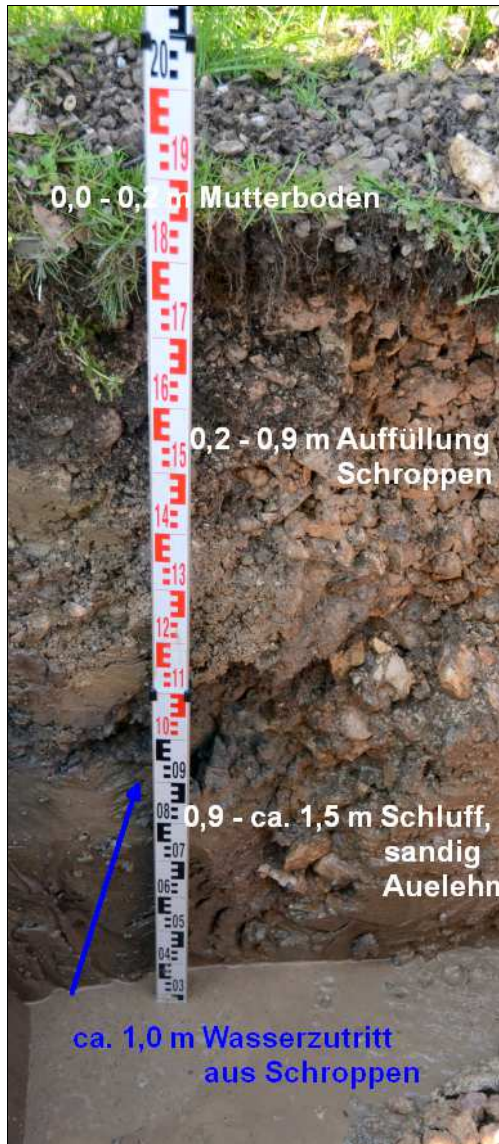
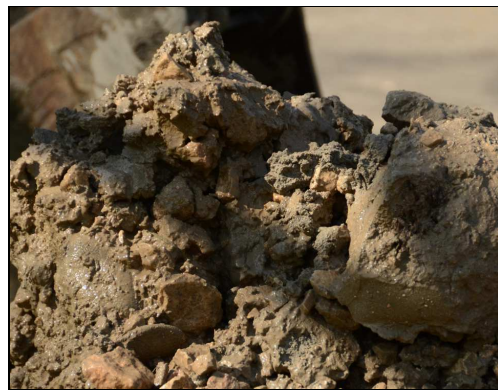
Abbildung 7: Foto Bodenaufschluss Schurf Nr. 2 mit Benennung der angetroffenen Bodenschichten

Im Schurf 2 wurde unter dem Mutterboden bis in 0,9 m Tiefe Auffüllung aus Schroppen angetroffen. Es handelt sich vermutlich um die Auffüllung einer wasserführenden Rinne. Auf der Unterkante der Schroppenauffüllung fließt viel Wasser zu. Der Schurf läuft sofort voll

Von 1,0 bis ca. 1,5 m Tiefe wurde sandiger Schluff angetroffen. Die Konsistenz war weich. Es wurde unter Wasser gebaggert und dann abgebrochen.

Der in der Tiefe zu erwartende Kies wurde nicht erreicht.

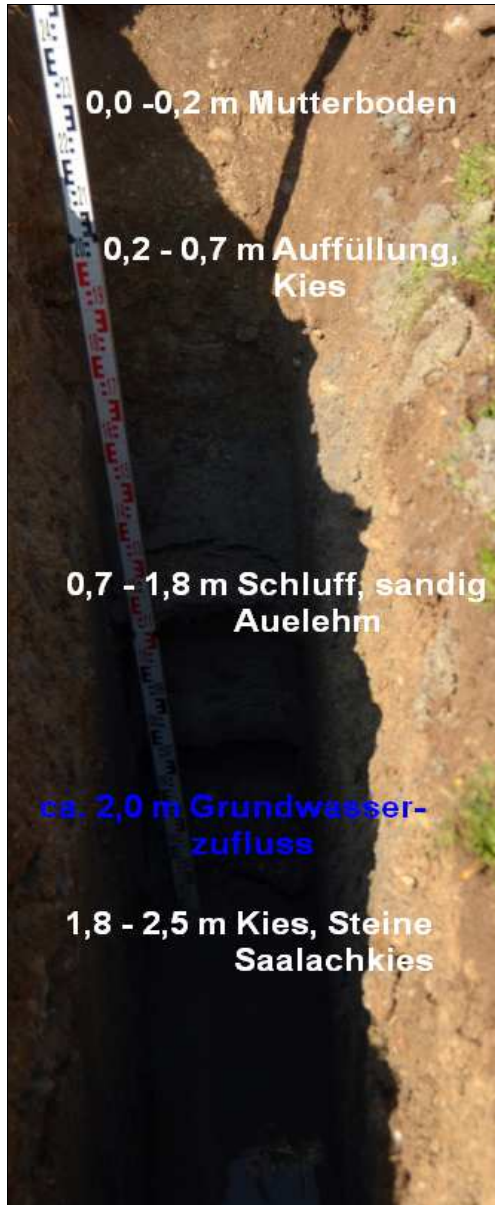
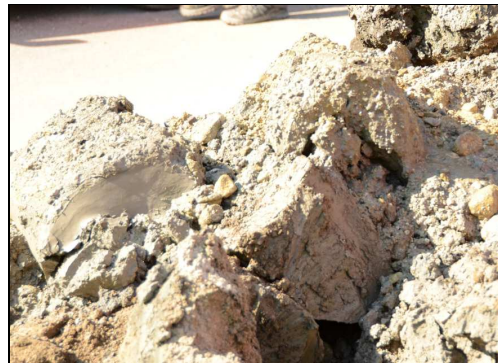
Abbildung 8: Foto Bodenaufschluss Schurf Nr. 3 mit Benennung der angetroffenen Bodenschichten

Im Schurf 3 wurde unter dem Mutterboden bis in 0,7 m Tiefe Auffüllung aus Kies zur Befestigung des Geländes angetroffen.

Von 0,7 bis 1,8 m steht sandiger Schluff an. Der bindige Boden weist eine weiche Konsistenz auf. Es handelt sich um Auelehm.

Von 1,8 bis ca. 2,5 m steht sandiger Kies an. Der Kies enthält viele Kristallingerölle. Es handelt sich nach dem Gesteinsbestand um Saalachkies.

Es erfolgte bei 2,0 m ein Zutritt von leicht gespanntem Grundwasser, welches allmählich anstieg. Die Lagerungsdichte kann unter Wasser nicht abgeschätzt werden.

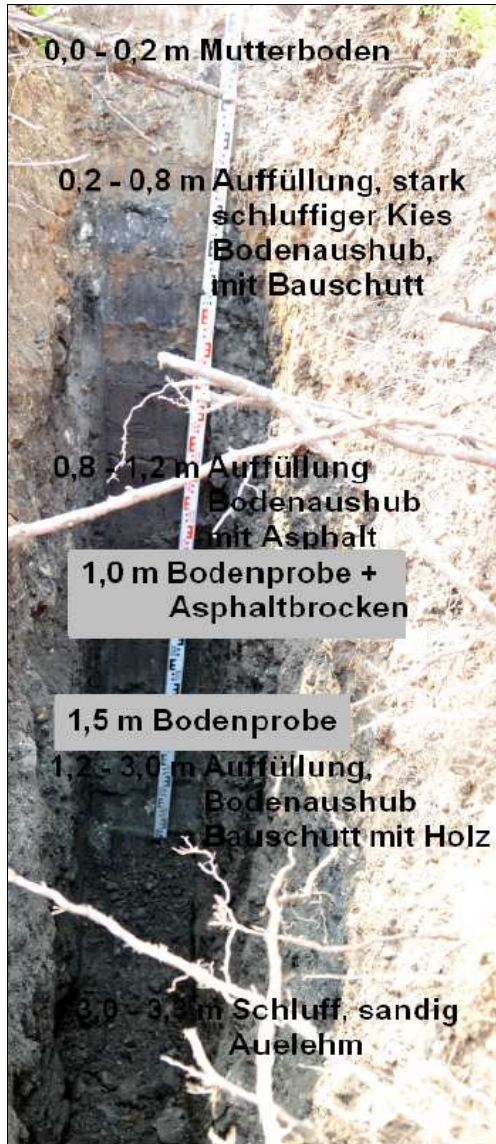
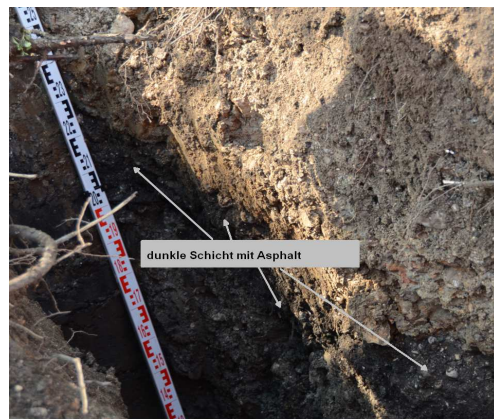
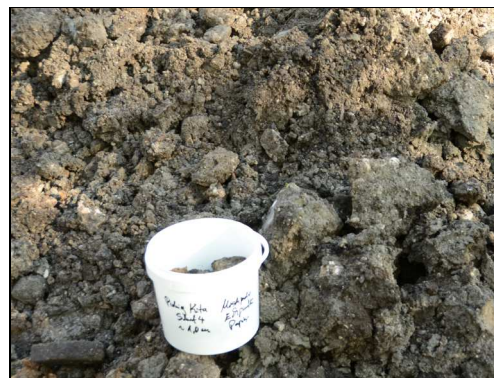
Abbildung 9: Foto Bodenaufschluss Schurf Nr. 4 mit Benennung der angetroffenen Bodenschichten und Bodenprobe 1 und 2

Im Schurf 4, der an der Oberkante des Geländewalls angelegt wurde, wurde unter dem Mutterboden bis in 3,0 m Tiefe Auffüllung aus Bodenaushub mit Bauschutt, Holz und anderem Fremdmaterial angetroffen.

Von 0,8 bis 1,2 m ist eine dunkle Lage mit auffällig vielen Asphaltbrocken und feinverteiltem Asphalt vorhanden. Der Boden riecht auffällig nach Teer!

**Asphaltprobe 1 Auffüllung Schurf 4:  
Pechhaltiger, gefährlicher Straßenaufbruch  
(PAK 4276,80 mg/kg, BaP 150 mg/kg, Phenol 0,33 mg/l)**

Die Auffüllung enthält Teerbrocken mit 4276 mg/kg PAK und 150 mg/kg Benzo(a)pyren. Diese sind daher als gefährlicher pechhaltiger Straßenaufbruch einzustufen. Die Auffüllung mit den Teerbrocken (thermische Verwertung notwendig!) ist daher ordnungsgemäß zu entsorgen bzw. zu deponieren.

Die belastete Auffüllung mit Holz, Teerbruchstücken und Bauschutt ist für Erdbauzwecke ungeeignet und muss entsorgt werden. Die Teerbruchstücke sind als „gefährlicher Teer“ zu klassifizieren und verlangen eine besondere Entsorgung.

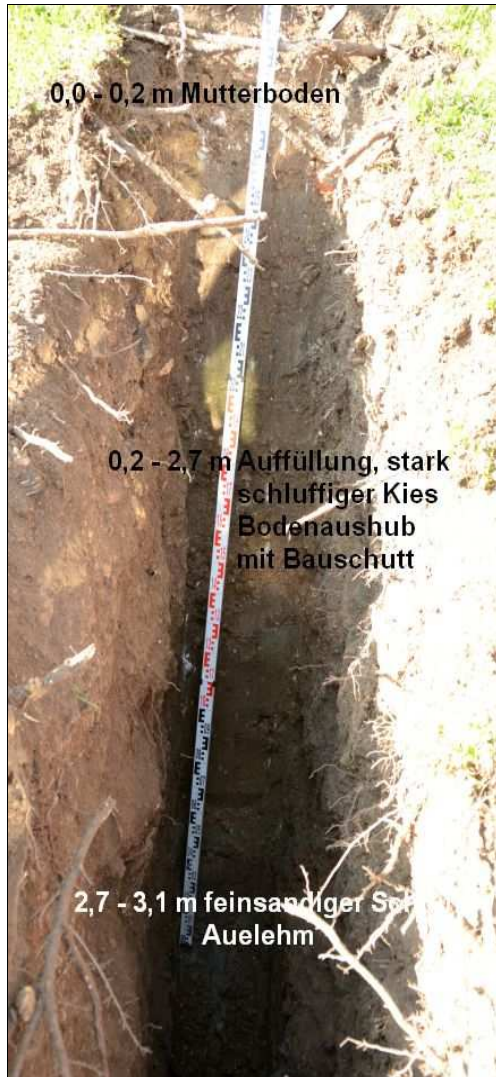
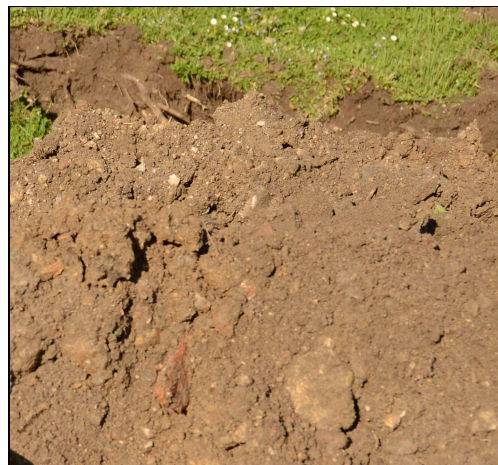
*Abbildung 10: Foto Bodenaufschluss Schurf Nr. 5 mit Benennung der angetroffenen Bodenschichten*

Im Schurf 5, der an der Böschung des Geländewalls angelegt wurde, wurde unter dem Mutterboden bis in 2,7 Tiefe Auffüllung aus Bodenaushub mit Bauschutt, Holz und anderem Fremdmaterial angetroffen. Hier ist im Gegensatz zu Schurf 4 kein Asphalt erkennbar.

Bei 2,7 bis 3,1 m wurde der anstehende Boden in Form von sandigem Schluff – Auelehm – angetroffen.
