**Neubau Kinderkrippe  
Lattenbergstraße - Fl. Nr. 314/1  
Gemeinde Piding**

**Baugrundverhältnisse und Bodenkennwerte,  
Gründungsempfehlung**

Dr. Stefan Kellerbauer  
Geologie und Geotechnik  
Alte Berchtesgadener Straße 60  
D - 83487 Marktschellenberg

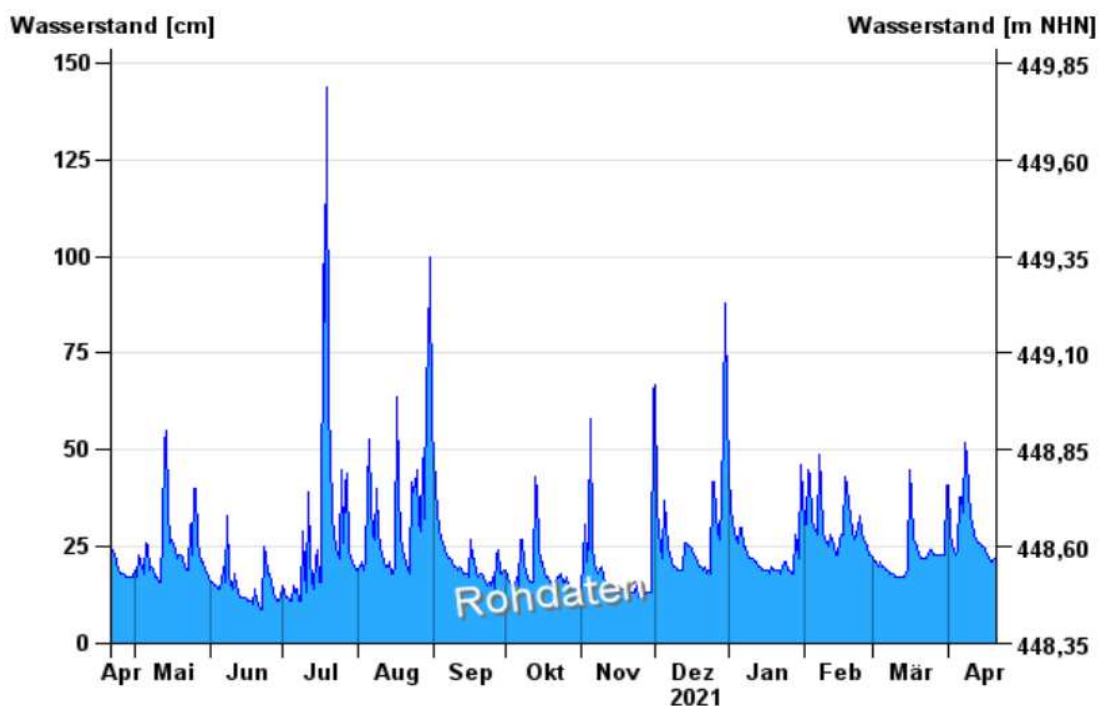
Abbildung 2: Pegel Stoißer Ache – Wasserstände 2021/2022

Der Grundwasserspiegel im Bereich des Stoißer Ache Pegels in Piding (Nähe Autobahnunterquerung) bewegt sich bei normalem Wasserstand in der Höhenlage von etwa 448,5 bis 449,8 m ü. NN. Dies zeigt die folgende Abbildung.

Die höchsten Pegelstände wurden 2009 und 2010 mit etwa 450,0 m ü. NN gemessen.

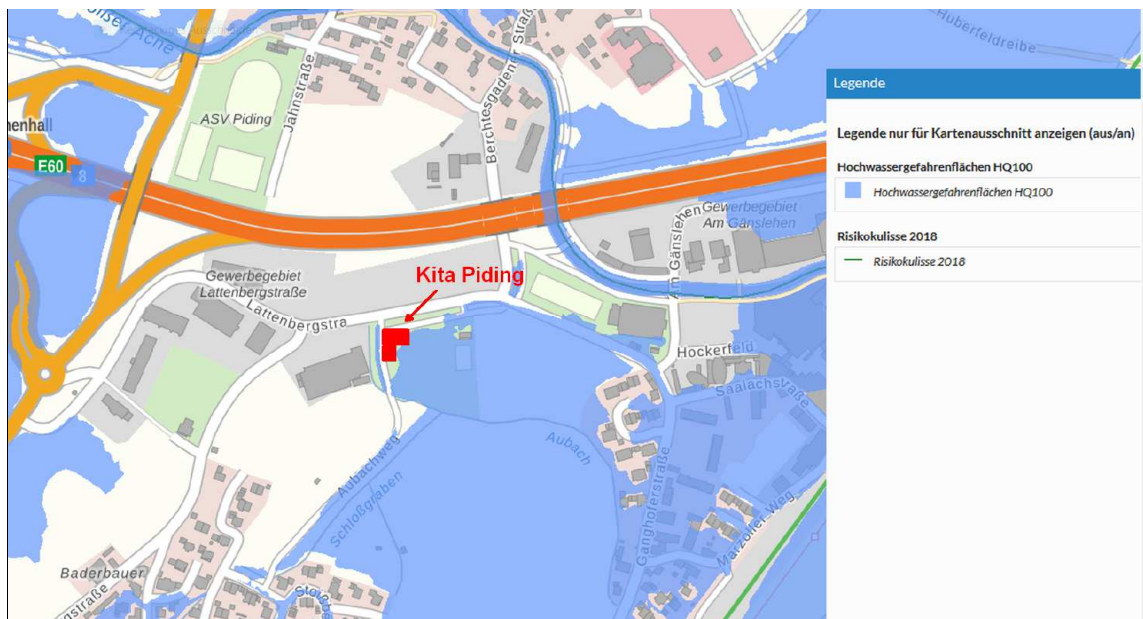
Abbildung 3: Ausschnitt Hochwassermodellierung häufiges Hochwasser – LFU Bayern

Die folgende Abbildung zeigt einen Ausschnitt aus der Hochwassermodellierung des LFU – Hochwassernachrichtendienst Stand 20.04.2022 - für das Ortsgebiet von Piding mit der Lage des Bauplatzes. Der Bauplatz liegt knapp neben dem Bereich für HQ 100.

Bei Hochwassersituation steigt der Pegelstand der Stoißer Ache stark an. Dies ist aus den Pegeldaten und besonders aus der Hochwassermodellierung des LFU bzw. des Büros Aquasoli gut erkennbar.

Das Bauwerk sollte auf jeden Fall so gestaltet werden, dass Überschwemmungsereignisse keine Schäden oder Beeinträchtigungen des Bauwerkes oder gar eine Gefährdung der darin befindlichen Personen verursachen.

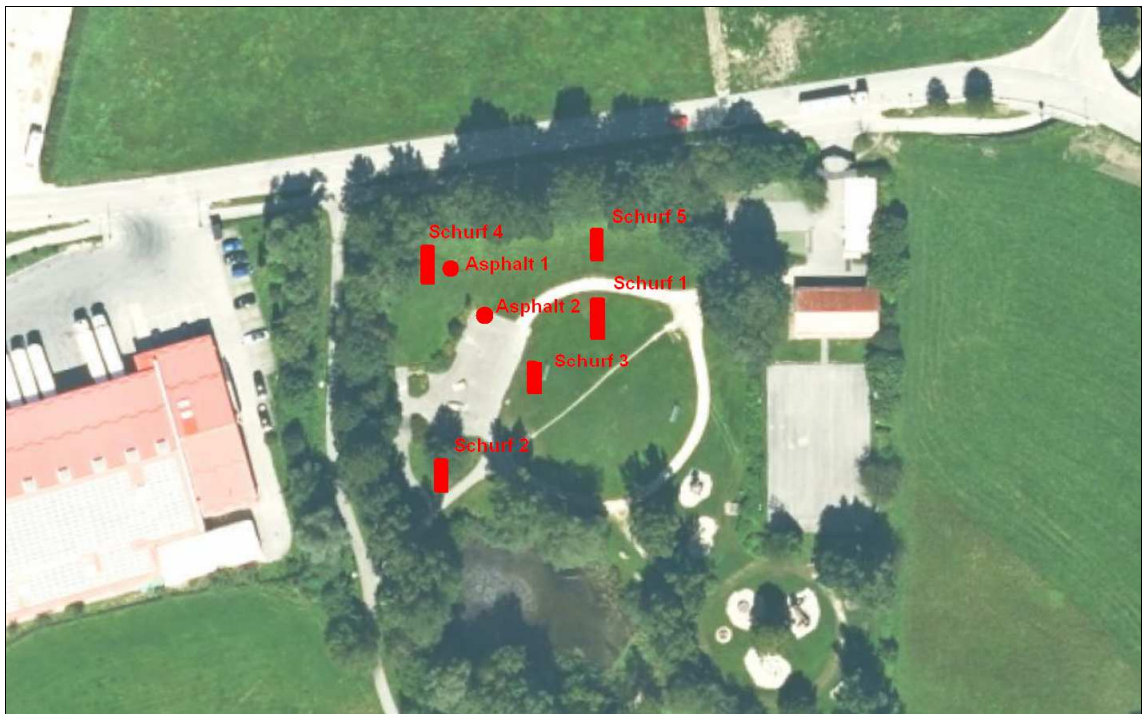
Abbildung 5: Lageplan Ausschnitt (ohne Maßstab) mit Lage der Baggerschürfe

Die Baggerschürfe 1 und 3 haben unter dem oberflächlich vorhandenen, nicht tragfähigen Auelehm den tragfähigen Kies aufgeschlossen. Bei der Erstellung des Schurfes 2 trat ein starker Wasserzufluss auf, welcher dann im Auelehm zum Volllaufen des Schurfes geführt hat. Die Kiesschicht wurde nicht erreicht.

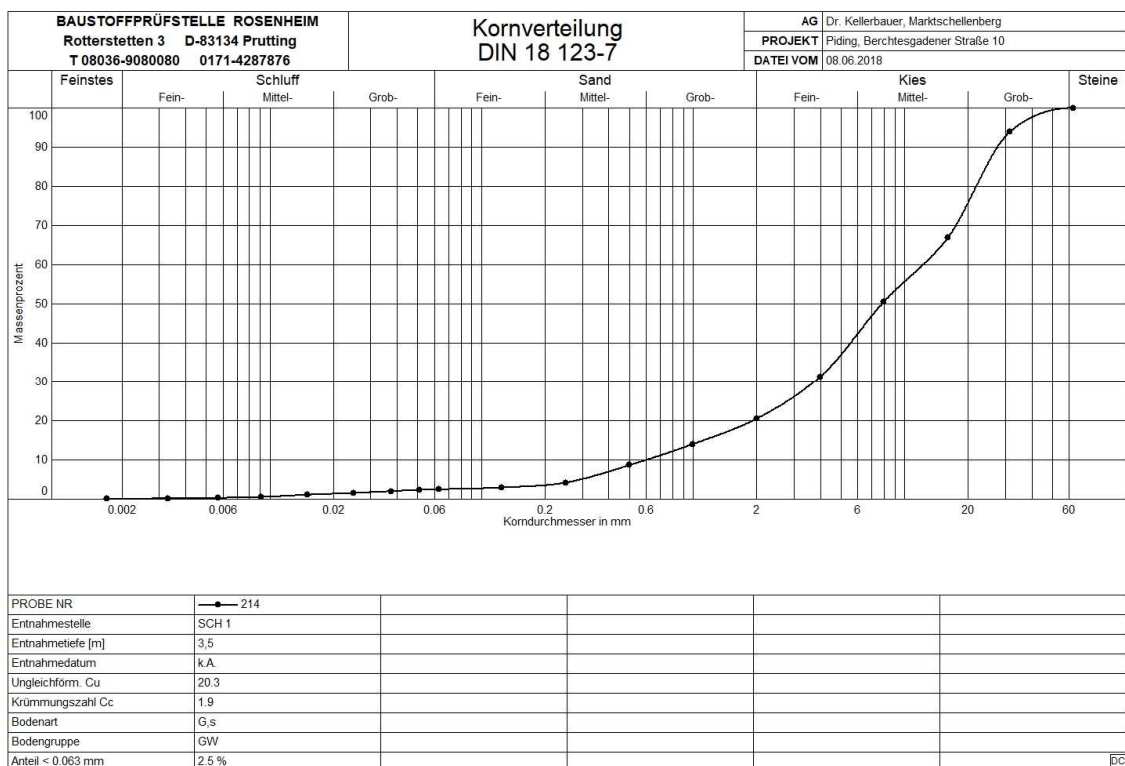
Abbildung 11: Kornsummendigramm Bodenprobe Altwirt – sandiger Kies

Der Feinanteil (< 0,063 mm) in der untersuchten Probe betrug 2,5 %. Der Boden ist als weitgestufter Kies – GW – anzusprechen.
